大栄工機(株)講演会 2023.10.27. 於:長浜迎賓館

# インバートの現状と課題

特定非営利活動法人 トンネル工学会

理事長 朝倉 俊弘（京都大学名誉教授）

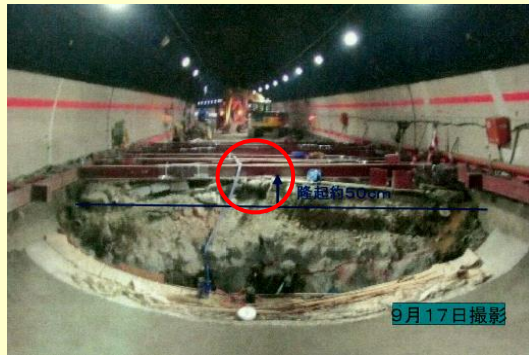
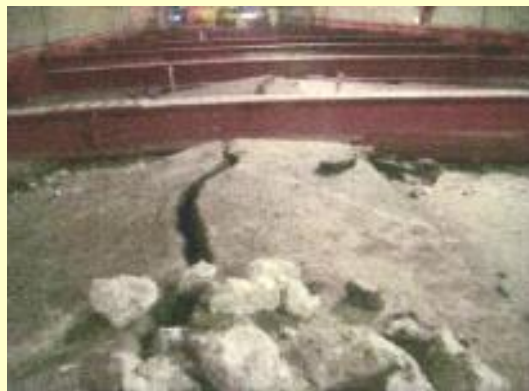
隆起（道路）

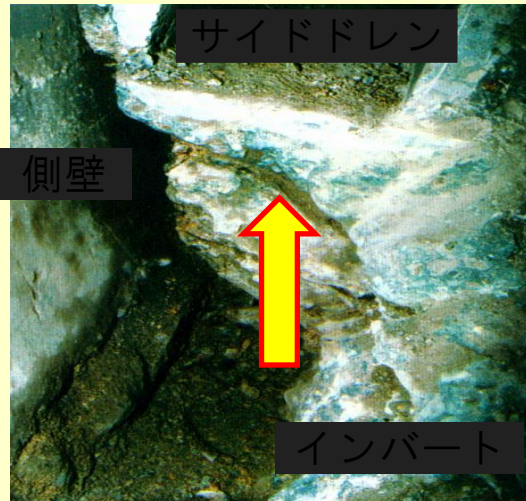
隆起（鉄道）

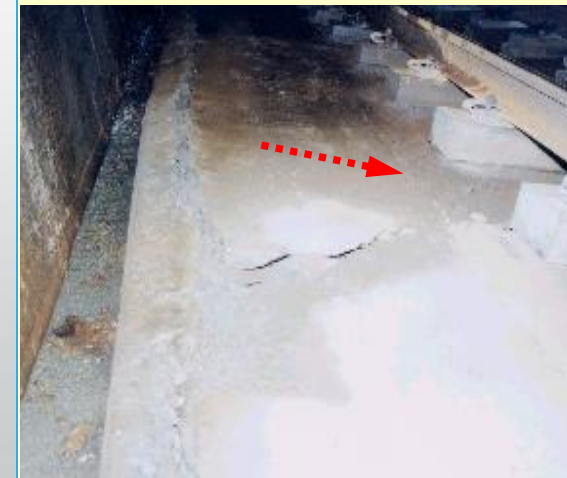
沈下（鉄道）

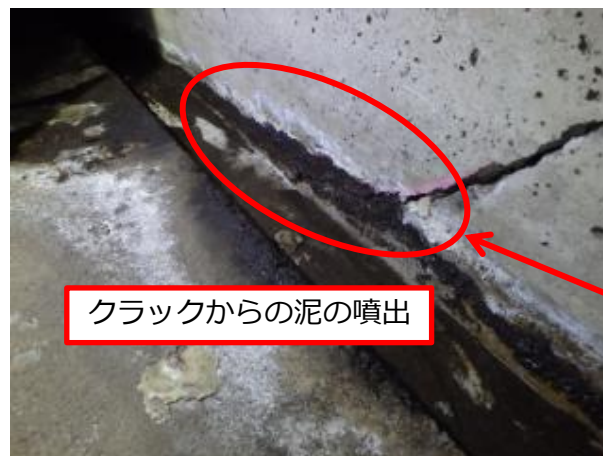
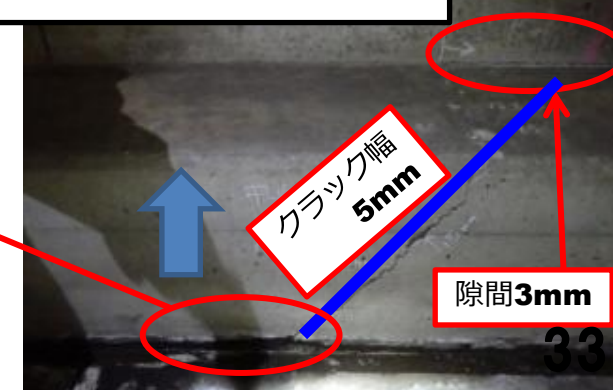
○周囲の路盤に**下から  
持ち上げられる**ような変状

**トンネルの盤膨れ**  
が疑われる

下り184k979m

下り184k983m

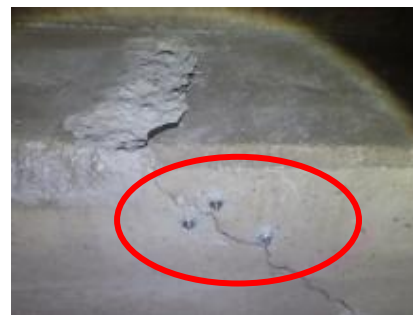
クラックゲージの取り付け  
初期値測定→継続監視

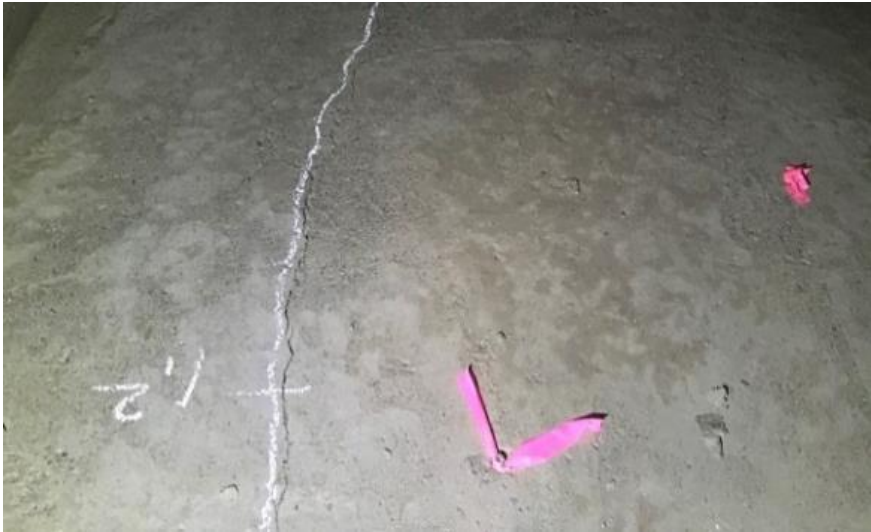
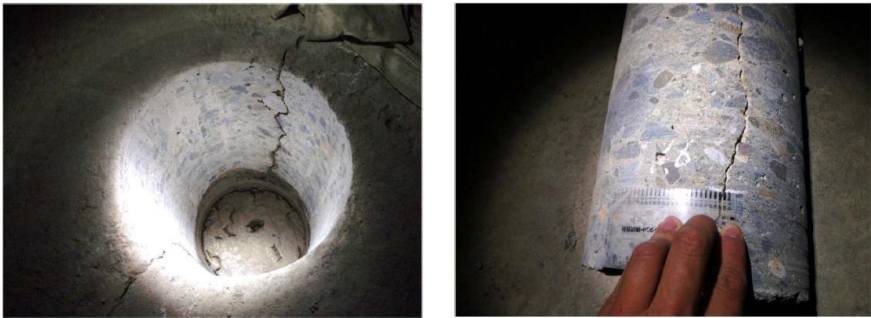
○事前盤ぶくれ対応を講じたものの一部の区間で、クラックが発生した。

インバートコンクリートの上部のクラック幅2.0mm、下部のクラック幅1.6mmを確認(加賀トンネル北工区)
